# 水を治める

—大和川のつけかえと治水—

## 柏原市立歴史資料館

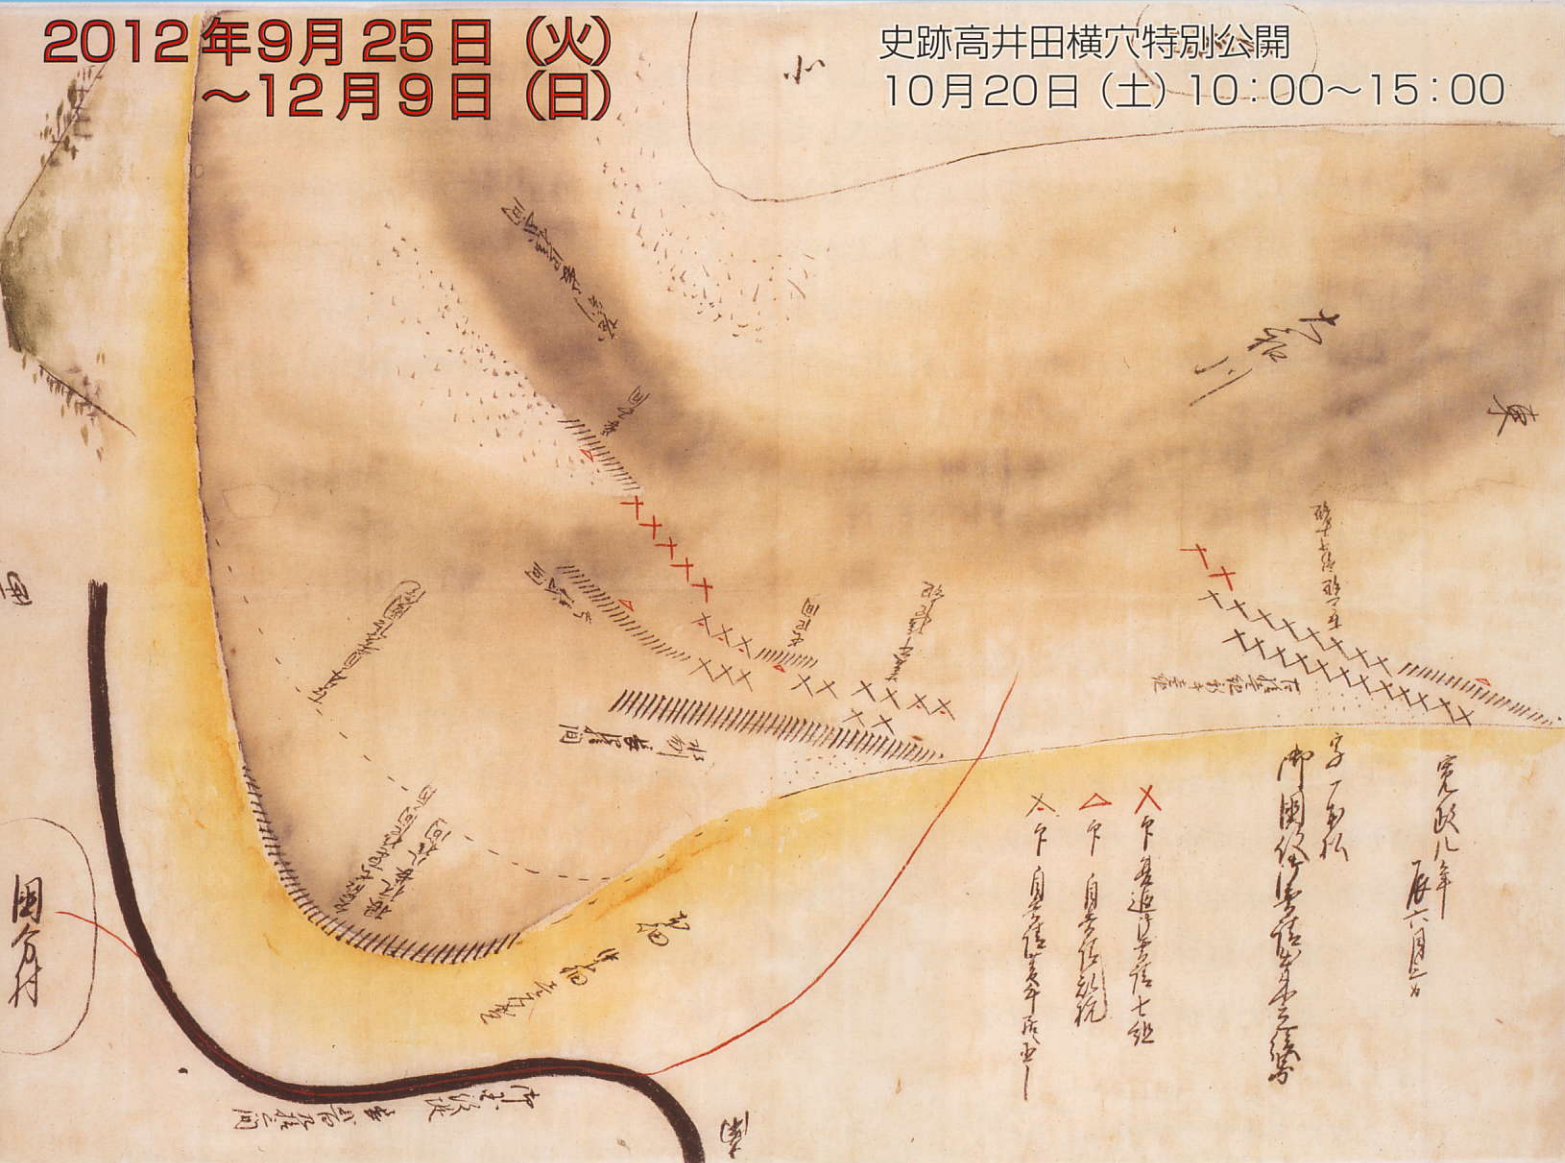
そのようすがよくわかる4枚の絵が  
あります。1～3の絵は、わかりやす  
くするために北を上にしてあるので、  
もじ  
文字は逆になっています。てんめいがんねん  
天明元年  
(1781)ごろには、川の中にもていぼう  
堤防が  
つくられ、流れを弱くするためにれつ  
5列  
の杭出しがあったようです(1)。と  
ころが、かんせい  
寛政4年(1792)にこの川  
の中のていぼう  
堤防がくずれ、畑に水が流れ  
こんでしまいました。そこで、ひしうし  
菱牛  
(菱杵)を置いてていぼう  
堤防がつぶれたと  
ころに水が流れないようにし、たいがん  
対岸に  
は石をつめた蛇籠をつみあげました  
(2)。ところが、かんせい  
寛政7年(1795)には、水が大きく曲がって、川の中の  
ていぼう  
堤防はすっかりつぶれてしまい、畑  
にも水が流れこむようになりました  
(3)。そのため、ひしうし くい  
菱牛や杭の数をふや  
して、水の流れをかえることにしまし  
た(表紙)。

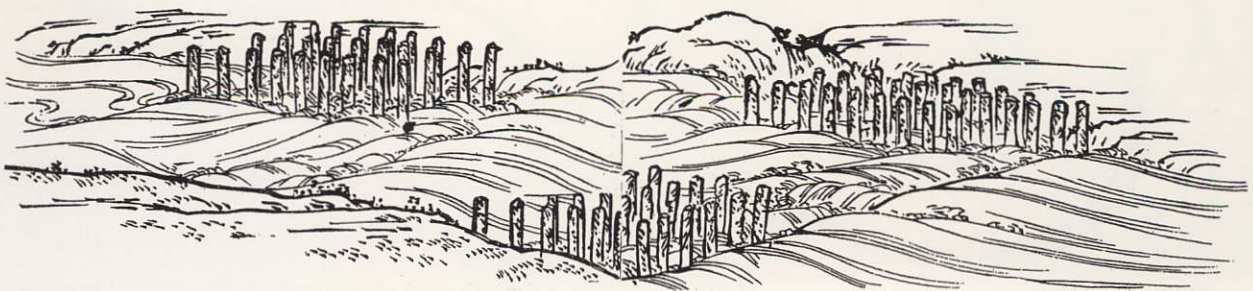
杭出し水制 杭出し、乱杭などといひ、川の中に杭を打ち並べたもの。水の流れる向きを変えたり、堤防にあたる流れを弱くすることができる。杭の間に、竹や木の枝を通すこともあった。

洪水がおこらないようにするためには、堤防を守らなければなりません。川の流れを弱くしたり、堤防にあたる水のいきおいを弱くするために、川の中に杭を打ちならべることがありました。また、木材を組んだピラミッドのようなものを置くこともありました。これを水制といいます。杭を打ちならべることを杭出し、または乱杭などといいました。木材を組んだものは、そのかたちから牛とよばれました。ピラミッド形のもは菱牛といいます。大和川に杭出しがあることは以前から知られていましたが、牛は使われていないと考えられていました。このたび、国分の古い家に残されていた史料に、牛が置かれるようになったようすが記録されていることを発見しました。このようにして、堤防がつぶれないように守っていたのです。

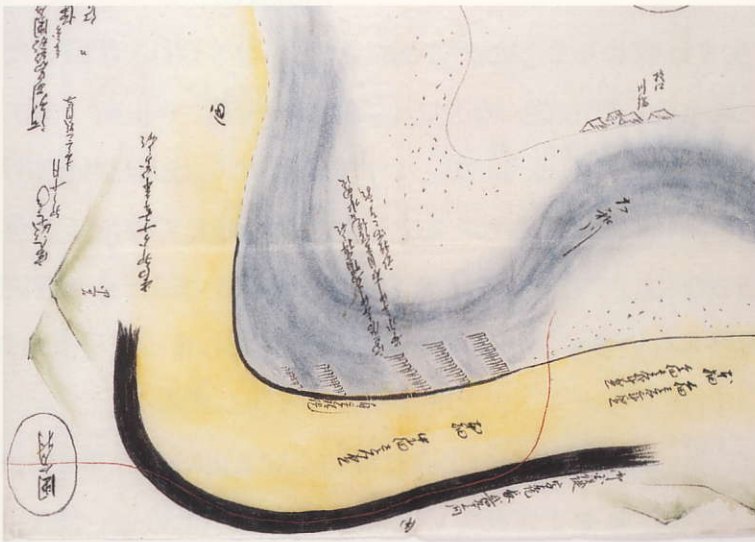
てんめいがんねん  
1, 天明元年(1781)ごろのようす。

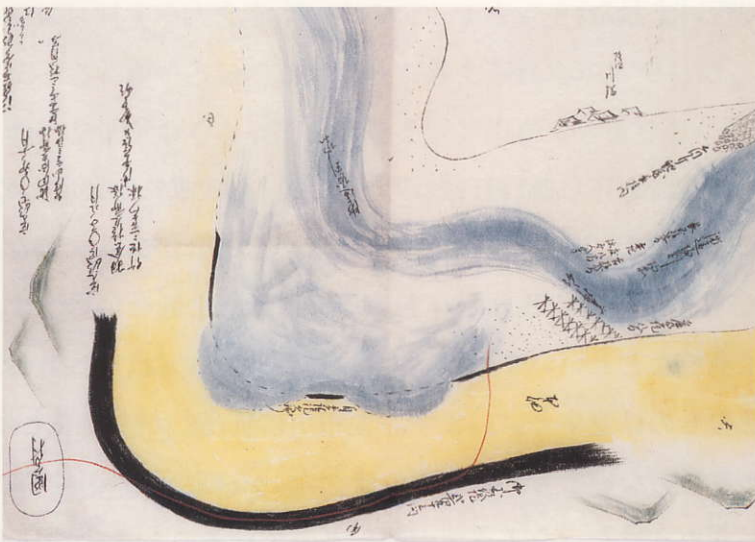
かんせい  
2, 寛政4年(1792)に、川の内側の堤防がつぶれたようす。
