令和2年9月16日

## 介護ベッドと柵や手すりとの間に首などが挟まれる事故に注意 —毎年死亡事故が発生しています—

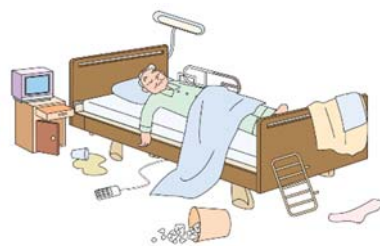
- ベッド周りは常に整理整頓し、利用者が無理な姿勢を取っていないか確認しましょう。その際、電源コードの上に重いものが置いてあると、断線し火災の原因になることがあります。使用しないときはプラグを抜いて、ホコリ等がたまっていないか確認しましょう。

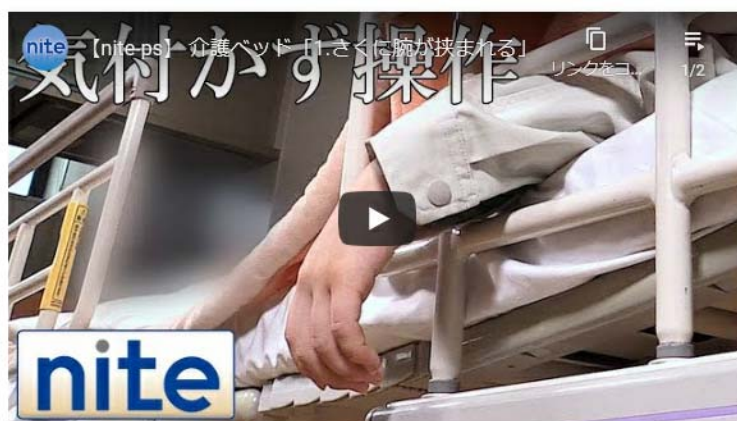
さくに腕が挟まれた事故の再現映像
