除雪機による死亡・重傷事故を防ごう！

－正しく、安全に使用してください－

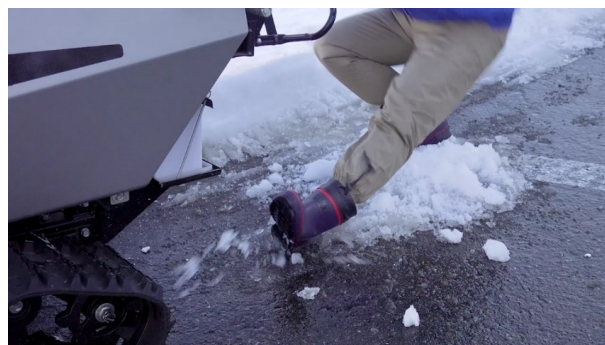
※ 写真と事故事例は関係ありません。

○ 走行するには、転倒したり、挟まれたりしないよう、周囲の状況に十分注意する。

雪上での作業のため、足元が非常に滑りやすいです。転倒しないように十分に注意してください。特に、後方へ移動する際は障害物がないかどうか確認してください。障害物があると、転倒して除雪機にひかれたり、巻き込まれたりするおそれがあります。

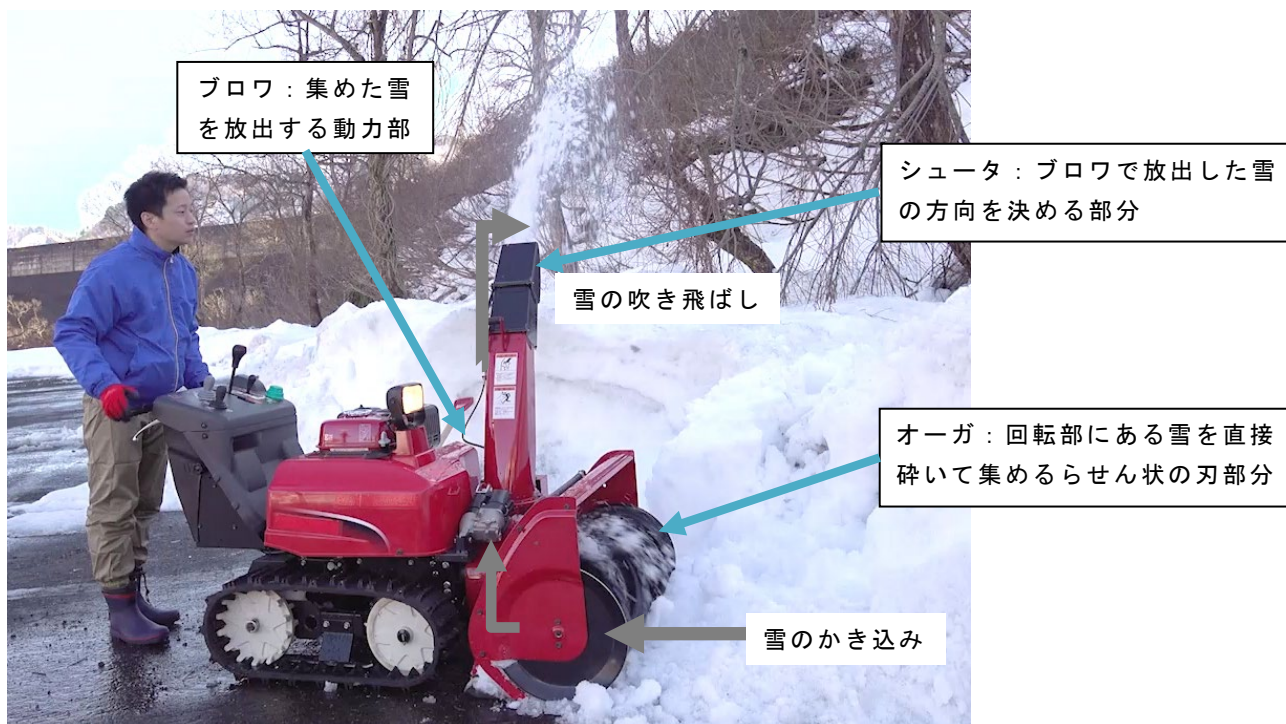
(1) 除雪機の構造等と各部名称

※ 写真の除雪機は、実際の事故とは関係ありません。
