令和4年12月22日

「除雪機の死亡事故」7割が誤使用・不注意 ～ “安全機能ONとエンジンOFF” が生死の分かれ目～

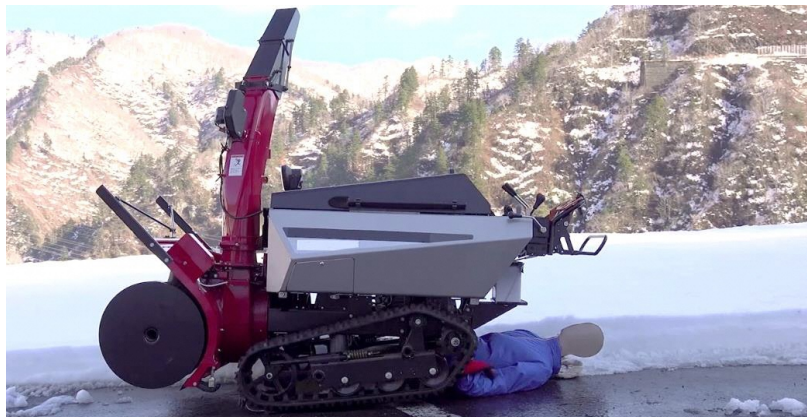
誤った使用で除雪機の下敷きになった事故（再現映像）

使用者がデッドマンクラッチ機構を無効化しており、その状態で除雪機を後進中に転倒したため、除雪機が使用者に乗り上げて下敷きとなったものと考えられる。

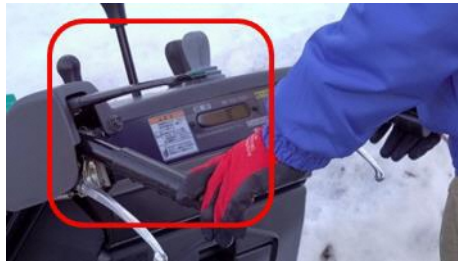
図 2 : デッドマンクラッチ機構 (安全機能) (提供 : NITE)

デッドマンクラッチ機構（安全機能）

使用者が操作ハンドル（クラッチレバー）から手を離すと、自動的に回転部及び走行が停止する安全機能。使用者の手を離れて作動することを防ぐもの。

※除雪機安全協議会では、2004年4月から協議会加盟メーカーの除雪機（歩行型）において安全機能を標準装備としています。さらに、車両重量 350kg 以上の歩行型ロータリ除雪機において、デッドマンクラッチ機構以外の安全装置の多角化のため、①挟圧防止（「挟まれ」対策）、②後進時非常停止（「ひかれ」対策）、③後進時急発進防止（「ひかれ」及び「挟まれ」対策）、④後進速度制限（「ひかれ」及び「挟まれ」対策）に関する装置を備えることを要件化した SSS 規格を 2021 年 6 月に改定しました。2023 年度生産分から適用されます。

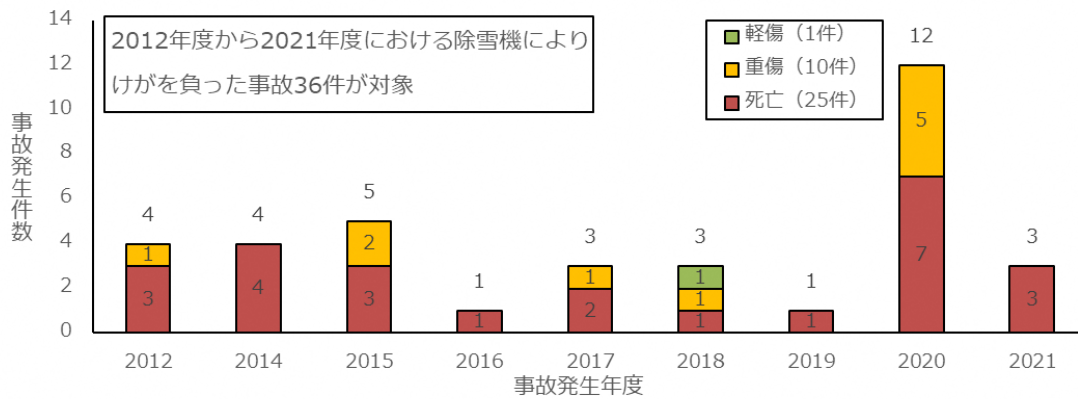
グラフ2：年度ごとの事故発生件数

グラフ 2 に「年度ごとの事故発生件数」を示します。除雪機の事故は毎年発生しています。全国的に降雪量が少なかった2019年度の事故は1件、各地で大雪となった2020年度は12件、降雪量が平年並みか多い地域があった2021年度は3件と、降雪量が増えて使用機会が増えると事故件数も増加する傾向がみられます。また、2021年度は3件とも死亡事故となっており、重篤な被害につながった事故の発生が続いています。

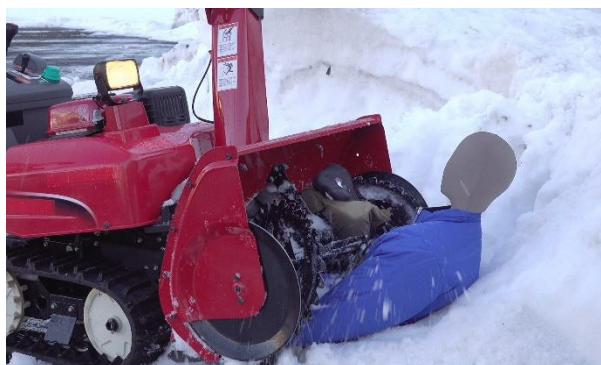
除雪機のエンジンを掛けたまま、使用者が緊急停止クリップを装着しない状態で回転しているオーガに近づいたため、誤ってオーガに下半身を巻き込まれたものと考えられる。

オーガに巻き込まれた事故（再現映像）

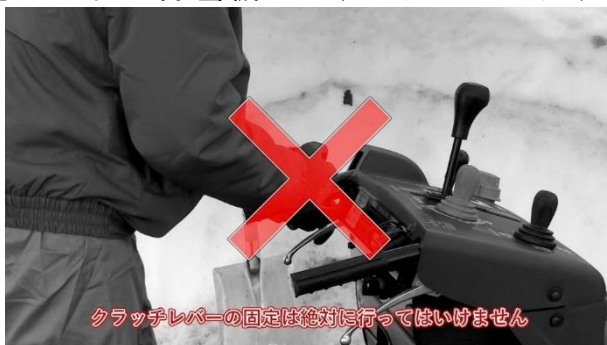
○デッドマンクラッチ機構などの安全機能を無効化しない。

安全機能を無効化することで、使用者が転倒などした際に除雪機が停止せず、除雪機にひかれたり、巻き込まれたりするおそれがあります。デッドマンクラッチ機構のクラッチレバーを固定するなどして無効化したり、緊急停止クリップを装着しない状態で使用したりすることは非常に危険なため、絶対にしないでください。

また、2004年4月以前に発売された古い除雪機には、デッドマンクラッチ機構などの安全機能が装備されていない機種があります。これらの機種についてはよりいっそうの注意をはらって使用する必要があります。緊急停止バー、緊急停止ボタンなどの安全機能がついているものを使用するとより安全です。

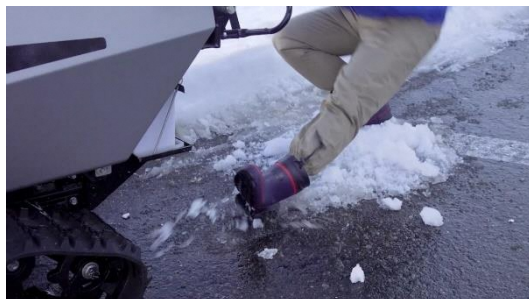
○後進する際には、転倒したり、挟まれたりしないよう、周囲の状況に十分注意する。

雪上での作業のため、足元が非常に滑りやすいです。転倒しないように十分に注意してください。特に、後方へ移動する際は障害物がないかどうか確認してください。障害物があると、転倒して除雪機にひかれたり、巻き込まれたりするおそれがあります。

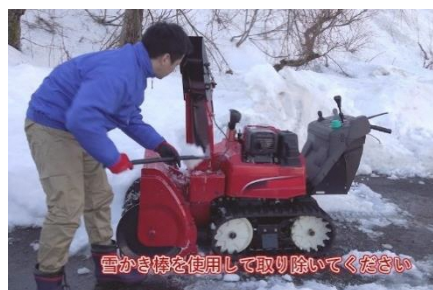
○雪詰まりを取り除く際は、エンジン及び回転部の停止を確認し、雪かき棒を使用する。

エンジンを掛けたまま、シュータ部やオーガに手を近づけないようにしましょう。エンジンを掛けたまま雪を取り除く作業を行うと、手を負傷するおそれがあります。雪が詰まった場合は、直接手で行わず、必ず備え付けの雪かき棒を使用して取り除いてください。
