消費者安全法第23条第1項の規定に基づく事故等原因調査報告書【概要】

－エステサロン等でのHIFU（ハイフ）による事故－

【消費者安全調査委員会】

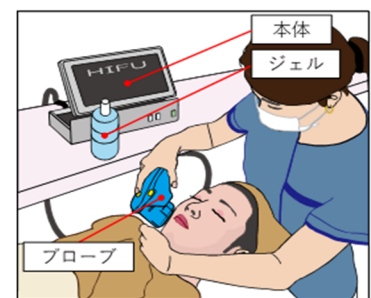
図1 HIFU施術イメージ

HIFU施術は、超音波を照射するカートリッジの先端部を皮膚に当てた状態にしてプローブを手を持って動かして行う。また、カートリッジの先端部と皮膚との間に空間があると適切に照射ができないため、ジェルを皮膚に塗布してカートリッジ先端部と皮膚を密着させることが必要である（図1、図2）。

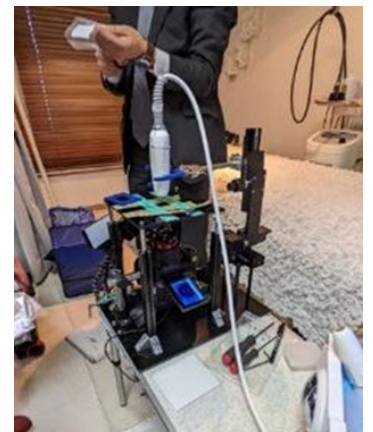
写真1 実験風景

エステサロン11か所、セルフエステ2か所及び美容クリニック3か所において実際の施術に使用されているHIFU機器を使って、機器の照射方式や照射能力等について調査を行った（写真1）。

- ①エステサロン、セルフエステ及び美容クリニックで使用されているHIFU機器の間で、**照射能力に差は確認できなかった。**
- ②エステサロン等で使用する機器に**照射出力の高い機器があった。**
- ③同じ箇所超音波を照射し続けると焦点周囲の温度が上昇した。

エステサロン等で使用されている HIFU 機器の照射実験を行った結果、美容クリニックで使用されている機器と照射能力の違いはみられなかった。また、ファントムへの照射から、照射出力の高い機器がエステサロン等で使われている実態が認められた。

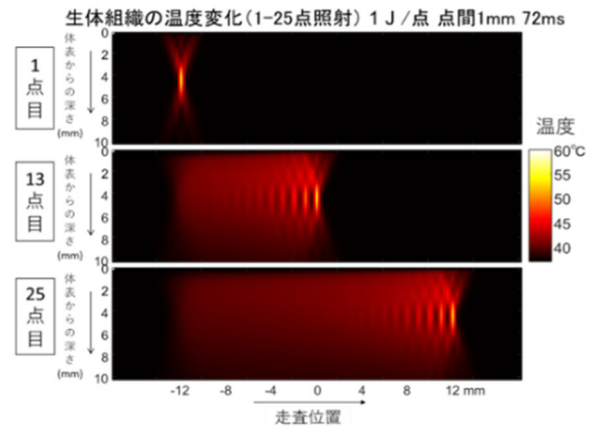
図 6 生体組織の温度変化

シミュレーション解析の結果から、HIFU 施術では、適切な出力や照射方法で施術しない場合に、生体への熱影響が大きくなる可能性が確認された。特に、線状照射でプローブを固定した状態で照射（図 6）を繰り返したり、点状照射でプローブを動かす速さが遅いと、指数関数的に熱影響（細胞死体積）が増加する。
